Kualitas Pembangunan Jalan Dana Inpres di Mesuji Diragukan

Pembangunan Jalan: Anggaran senilai Rp56 Miliar yang berasal dari Dana Inpres Kementerian PUPR RI

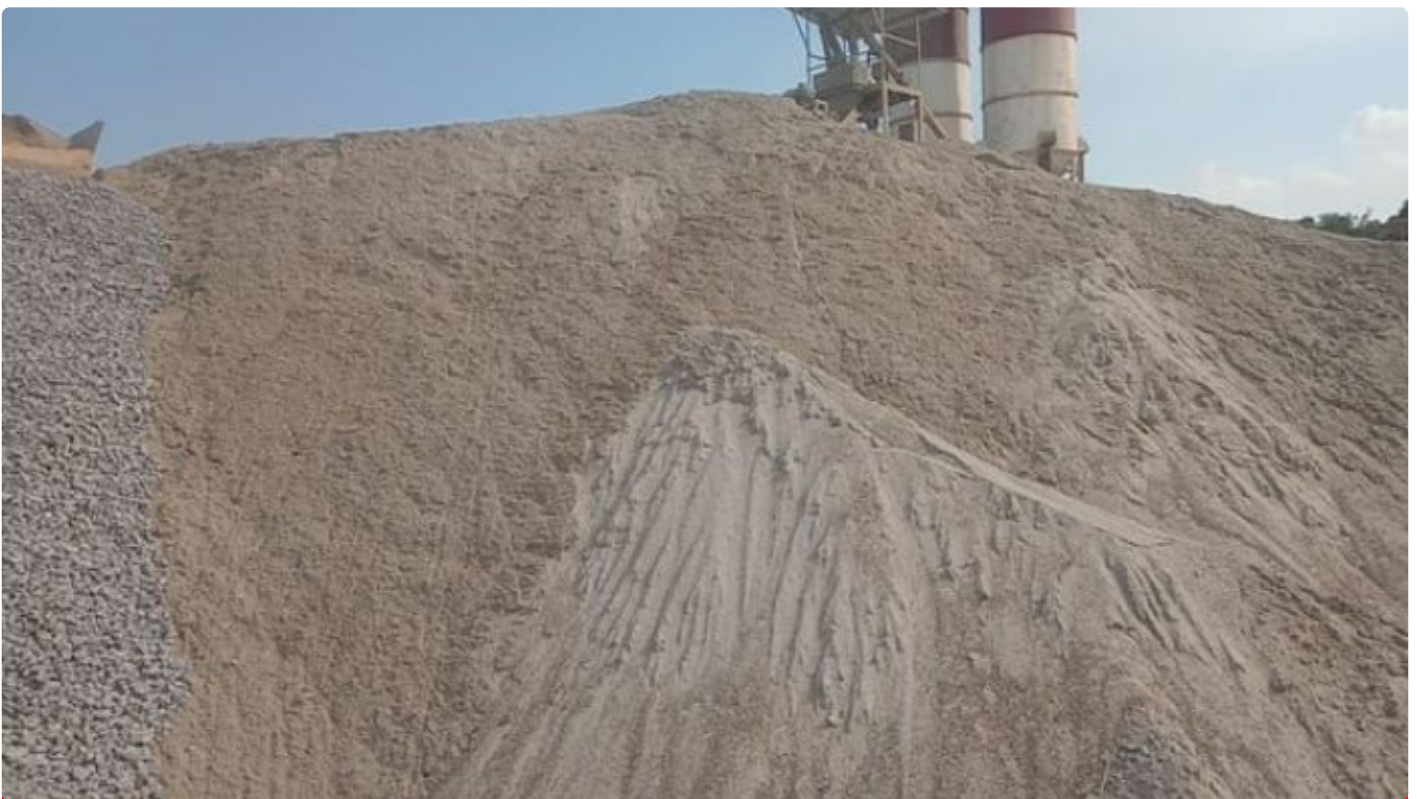
Menurut Ketua DPC LSM Pematank Mesuji, Ferdi Akbar, "Di lokasi batching plant, kami menemukan bahwa kualitas pasir yang digunakan sangat diragukan.

Berdasarkan informasi yang kami peroleh, pasir yang digunakan berasal dari daerah Belitang. Secara visual, pasir terlihat kotor, penuh lumpur, dan sangat halus."

Selain permasalahan pasir, tim investigasi juga mencurigai bahwa pemasangan besi tulangan dalam proyek ini tidak sesuai dengan spesifikasi yang ditentukan. Ferdi Akbar menjelaskan, "Kami menemukan bahwa jarak antar cincin besi tulangan sepertinya tidak sesuai dengan spesifikasi. Jaraknya mencapai 26 centimeter, dan kami sangat menduga bahwa ini tidak sesuai dengan standar."

Tim juga meragukan bahwa besi yang digunakan oleh pihak pelaksana proyek memiliki ukuran yang benar. "Ketebalan besi yang kami ukur hanya 9,6 milimeter, bukan 10 milimeter sesuai dengan standar SNI. Ketebalan lantai dasar (lean concrete) juga kami temukan seringkali kurang dari 10 centimeter, bahkan ada yang setebal 6 centimeter," tambahnya.

Tim ini berharap Kementerian PUPR RI segera mengambil langkah tindak lanjut yang intensif terkait temuan ini. "Kami mengharapkan agar pihak Kementerian PU segera turun langsung ke lokasi proyek. Ini adalah masalah yang tidak bisa dibiarkan begitu saja, mengingat anggaran negara senilai puluhan miliar rupiah yang digunakan untuk proyek ini," kata Ketua DPD Ormas PEKAT IB Mesuji, Pantusi, dengan penuh kepedulian.
